# Prøvingsrapport

## Mekanisk prøving av glassrekkverk for Fana Glass AS

**Rapport nr:**  
2017:00035

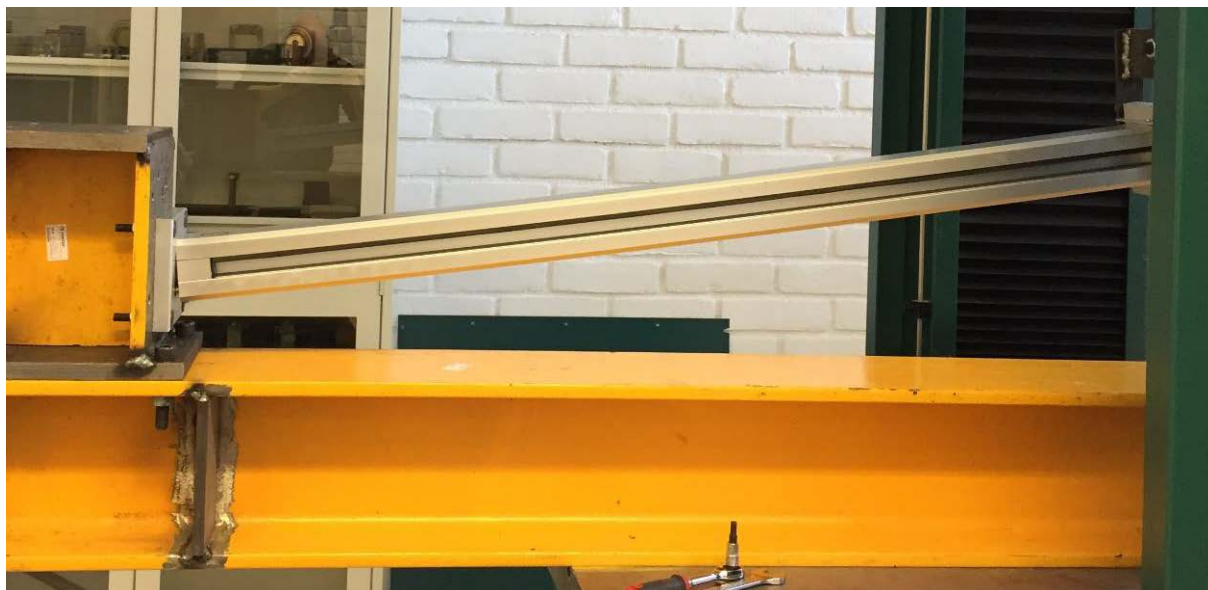
Foto 2. Oppsett for prøving av stivhet og styrke for toppmonterte rekkverksstolper

Prøving av stivhet og styrke på rekkverksstolper ble utført ved at det ble påført last i en utkraget rekkverksstolpe festet i en prøverigg og prøvd i universalprøvemaskin med nr. MO 5567 etter SINTEF Byggforsks egenutviklede prøvemetode etter lastforutsetninger i NS 3510:2015. Pålastningen var deformasjonsstyrt med en hastighet på 25 mm/min. Det var fra oppdragsgiver oppgitt at stolper skulle plasseres med senteravstand på 1300 mm. Lasten ble påført i toppen på stolpen via en ramme. Pålastningstrinnene er 1 kN/m, 1,5 kN/m og ev. til brudd. Siden den totale bredden på glassrekkverket er 1,3 m ble pålastningstrinnene 1,3 kN, 1,95 kN, og 2,95 eller til brudd eller til mer enn 200 mm deformasjon i toppen av rekkverksstolpen. Lasten ble holdt konstant i 5 sekunder på de forskjellige nivåene før videre pålastning. Prøveoppsettet er vist i [foto 2.](#) og [foto 3.](#)

Resultater fra prøving av toppmonterte stolper er gitt i Tabell 1 og dekkeforkantmonterte stolper er gitt i Tabell 2.
